UNIVERSIDAD ANAHUAC DE PUEBLA S. C.

DICTAMÈN DE SEGURIDAD ESTRUCTURAL

EDIFICIO 3

DICTAMEN DE SEGURIDAD ESTRUCTURAL PARA LA UNIVERSIDAD ANAHUAC DE PUEBLA S. C.
SUSCRITO POR EL ING. FRANCISCO JAVIER GARCIA BERISTAIN
CED. PROFESIONAL 1031921, C. S. E. 35/17

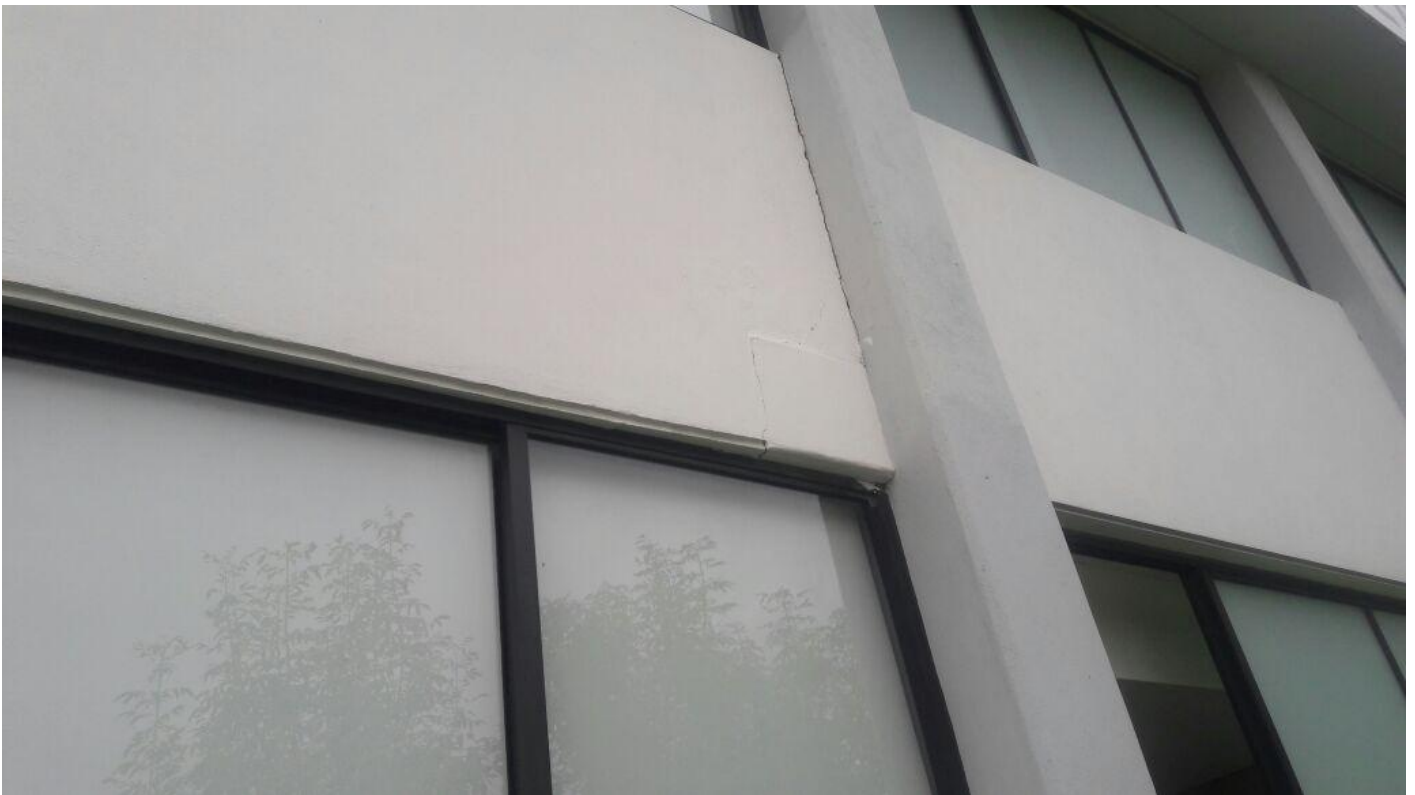
JUNTA CONSTRUCTIVA EN ESTRUCTURA (VISTA EXTERIOR)

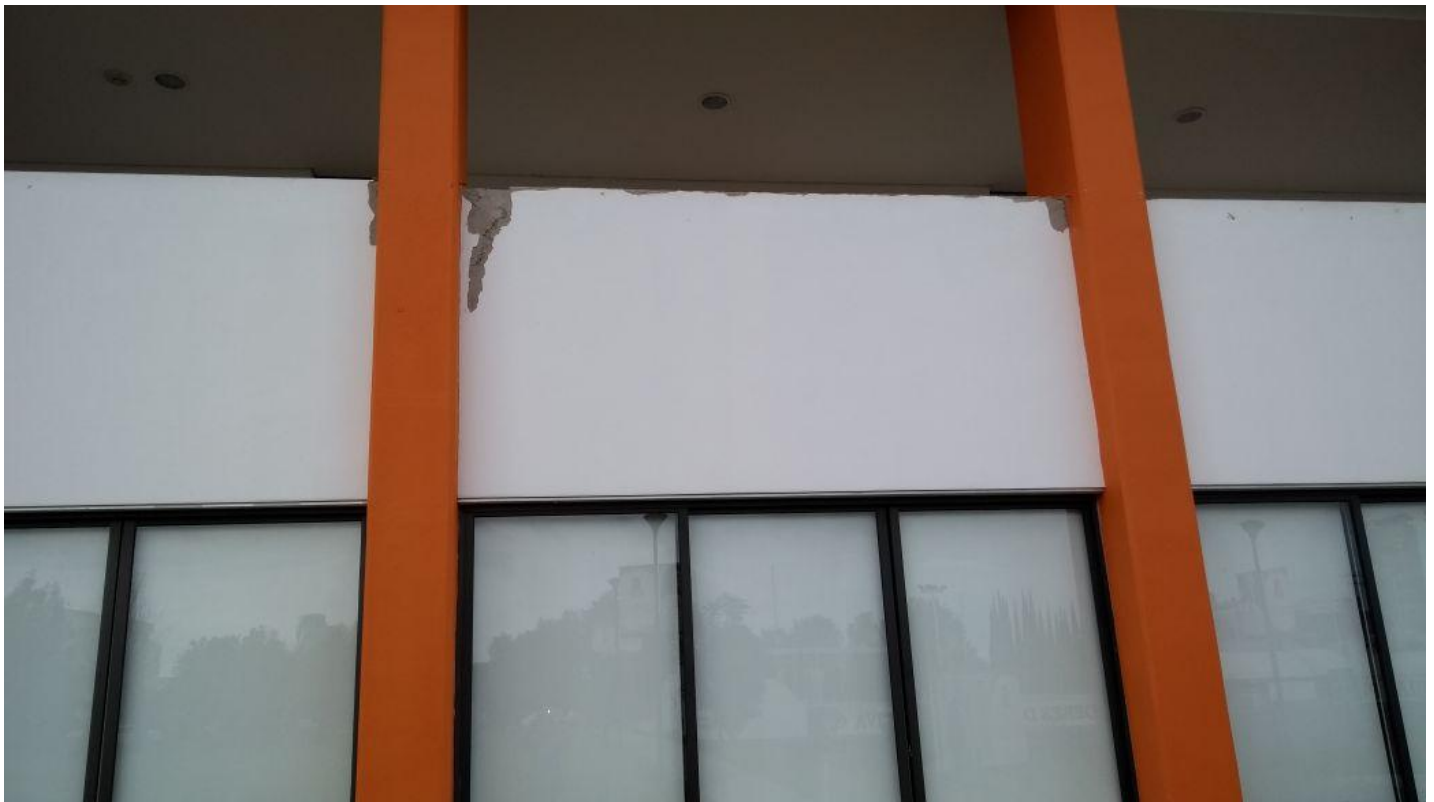
EN LOS EJES DONDE HAY PRESENCIA DE MUROS O ANTEPECHOS DEBAJO DE VENTANAS NO SE TIENEN JUNTAS CONSTRUCTIVAS, O LAS QUE TIENE RESULTARON INSUFICIENTES, ESTO ORIGINO QUE AL SOMETER LA ESTRUCTURA A DESPLAZAMIENTOS LATERALES POR LA ACCIÓN SÍSMICA, EL GRADO DE LIBERTAD PARA EL DESPLAZAMIENTO DEL MARCO FUE MAYOR A LA QUE APORTA EL ESPESOR DE LA JUNTA CONSTRUCTIVA, LO QUE LE PROVOCÓ UN CABECEO DE LA ESTRUCTURA A LOS MUROS, MARCANDO LA SEPARACIÓN DE LOS ELEMENTOS ESTRUCTURALES (COLUMNAS Y TRABES) CON RELACIÓN A LOS MUROS, OCACIONANDO QUE EN AQUELLOS MUROS QUE SE TIENE RECUBRIMIENTOS COMO AZULEJO SE DESPRENDAN O SE FISUREN, SIN QUE ESTO REPRESENTA UNA FALLA ESTRUCTURAL

JUNTA CONSTRUCTIVA INEFICIENTE EN FALDON (BARANDAL) PLANTA ALTA

SE RECOMIENDA TRABAJAR LAS JUNTAS CONSTRUCTIVAS CON INYECCIÓN DE MATERIALES ELÁSTICOS, TANTO EN UNIÓN DE COLUMNAS Y LOSAS CON MUROS DIVISORIOS.

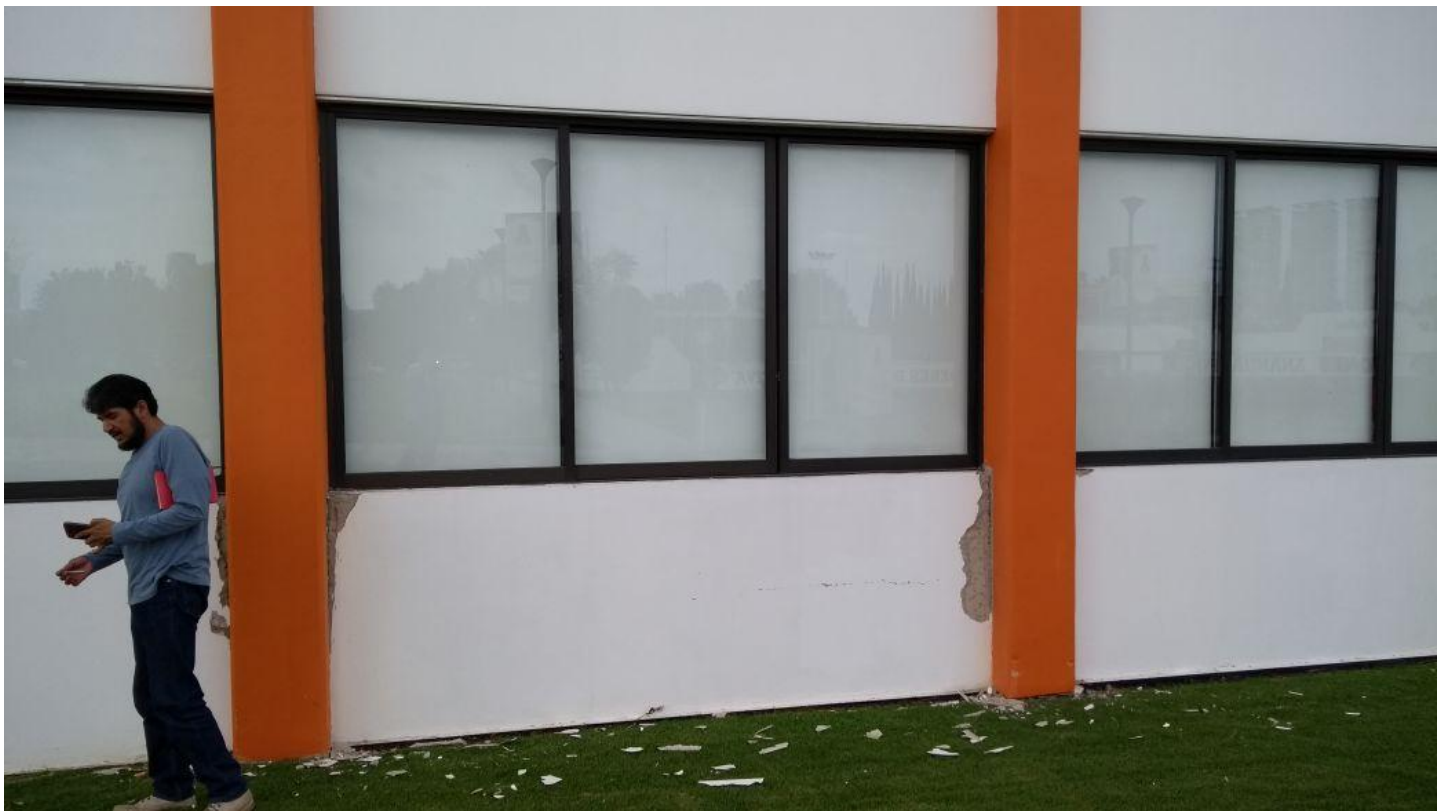
JUNTA CONSTRUCTIVA INEFICIENTE EN ANTEPECHO PLANTA BAJA

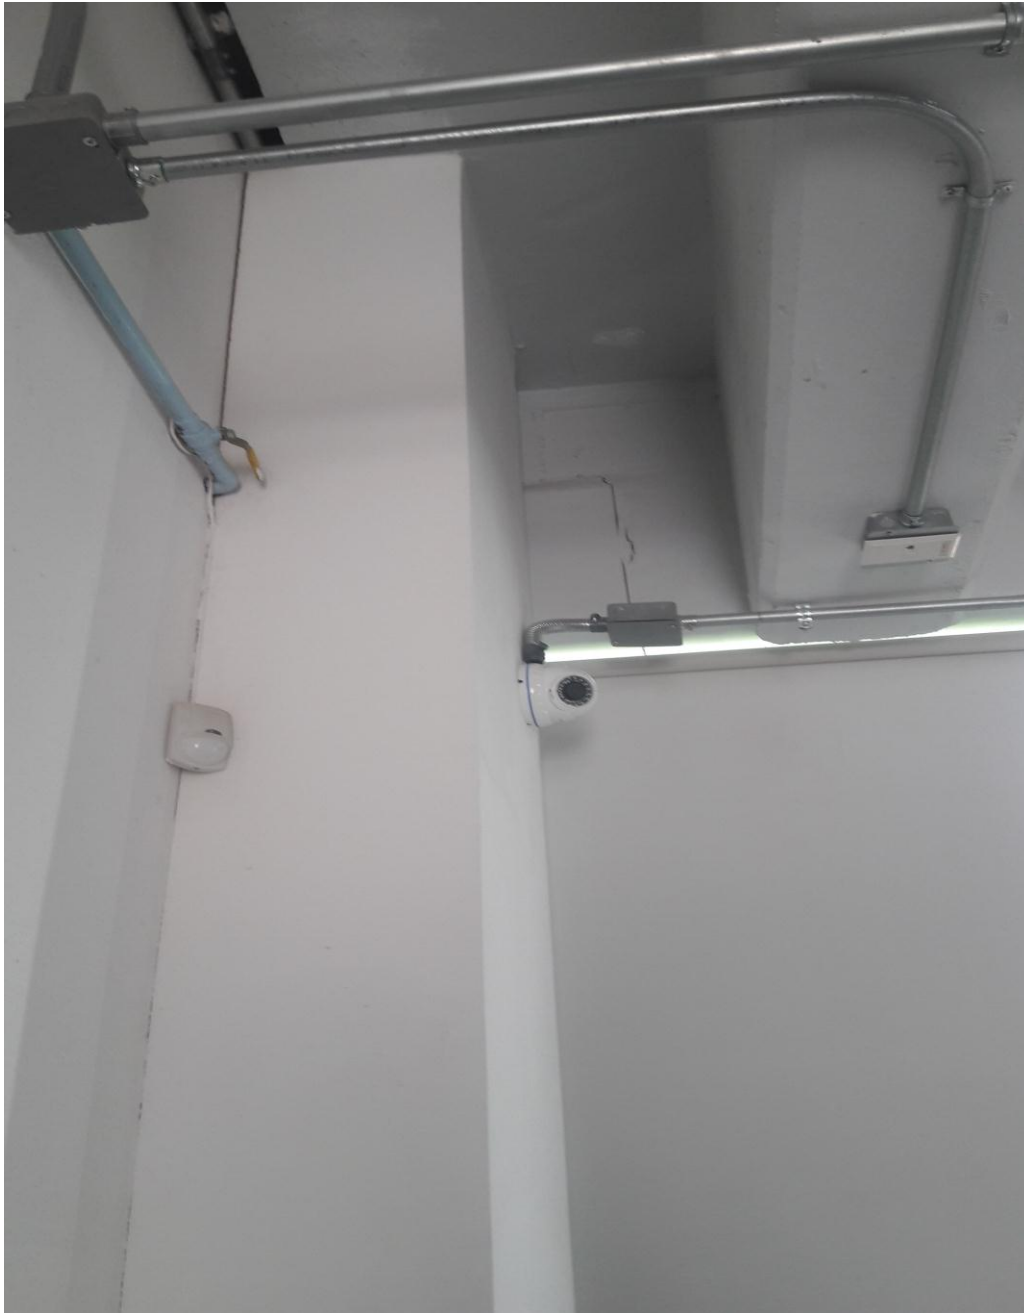
JUNTA CONSTRUCTIVA EN ESTRUCTURA (VISTA INTERIOR)

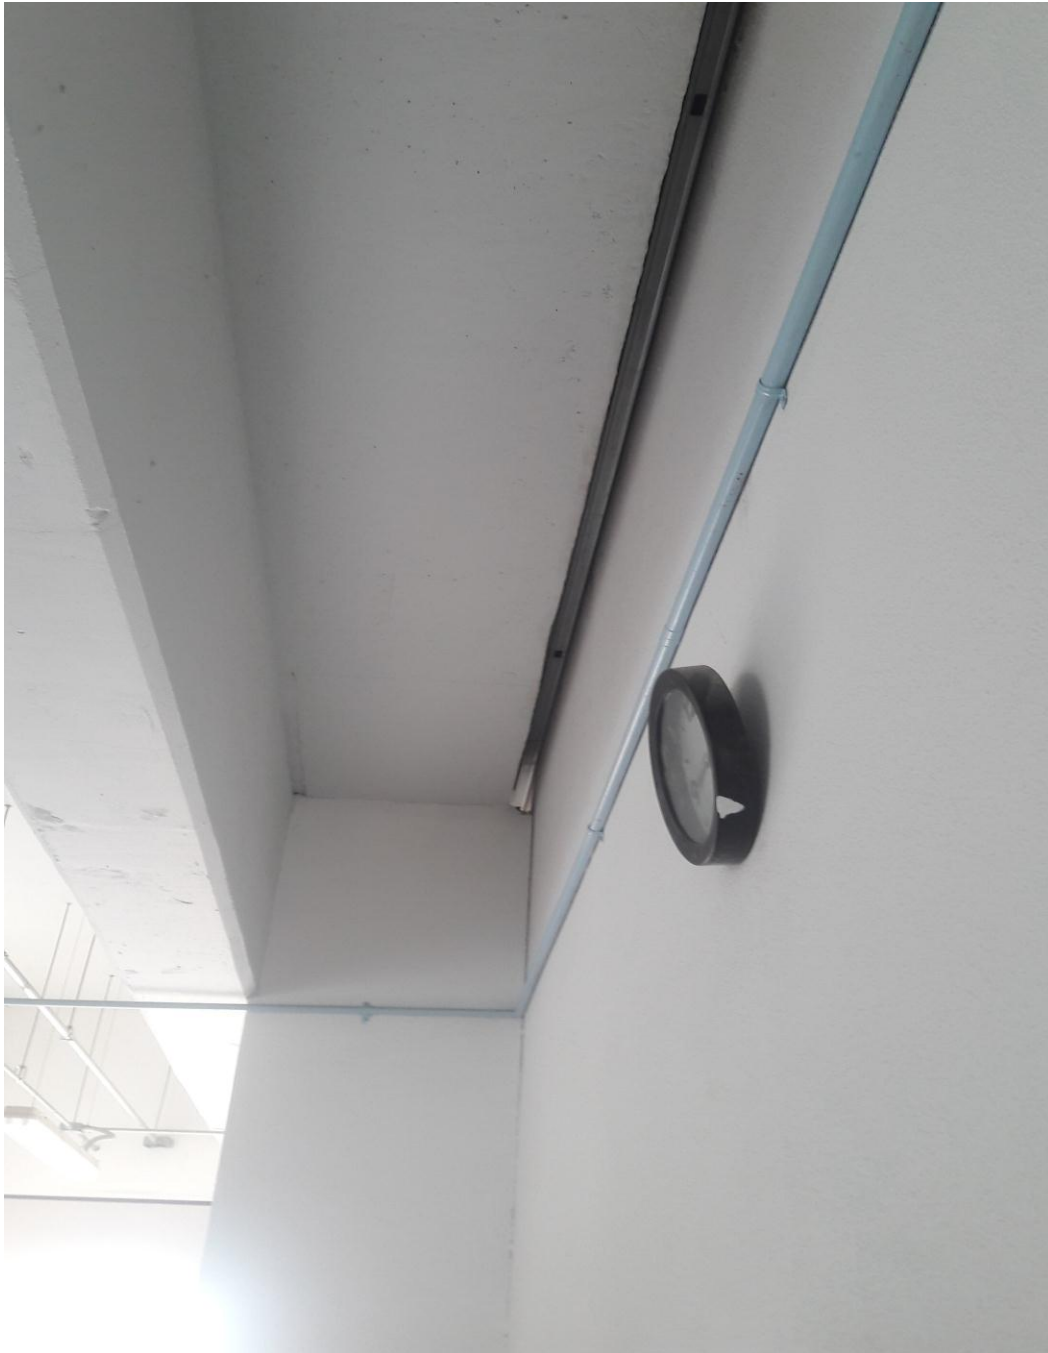
JUNTA CONSTRUCTIVA EN ESTRUCTURA (VISTA INTERIOR)

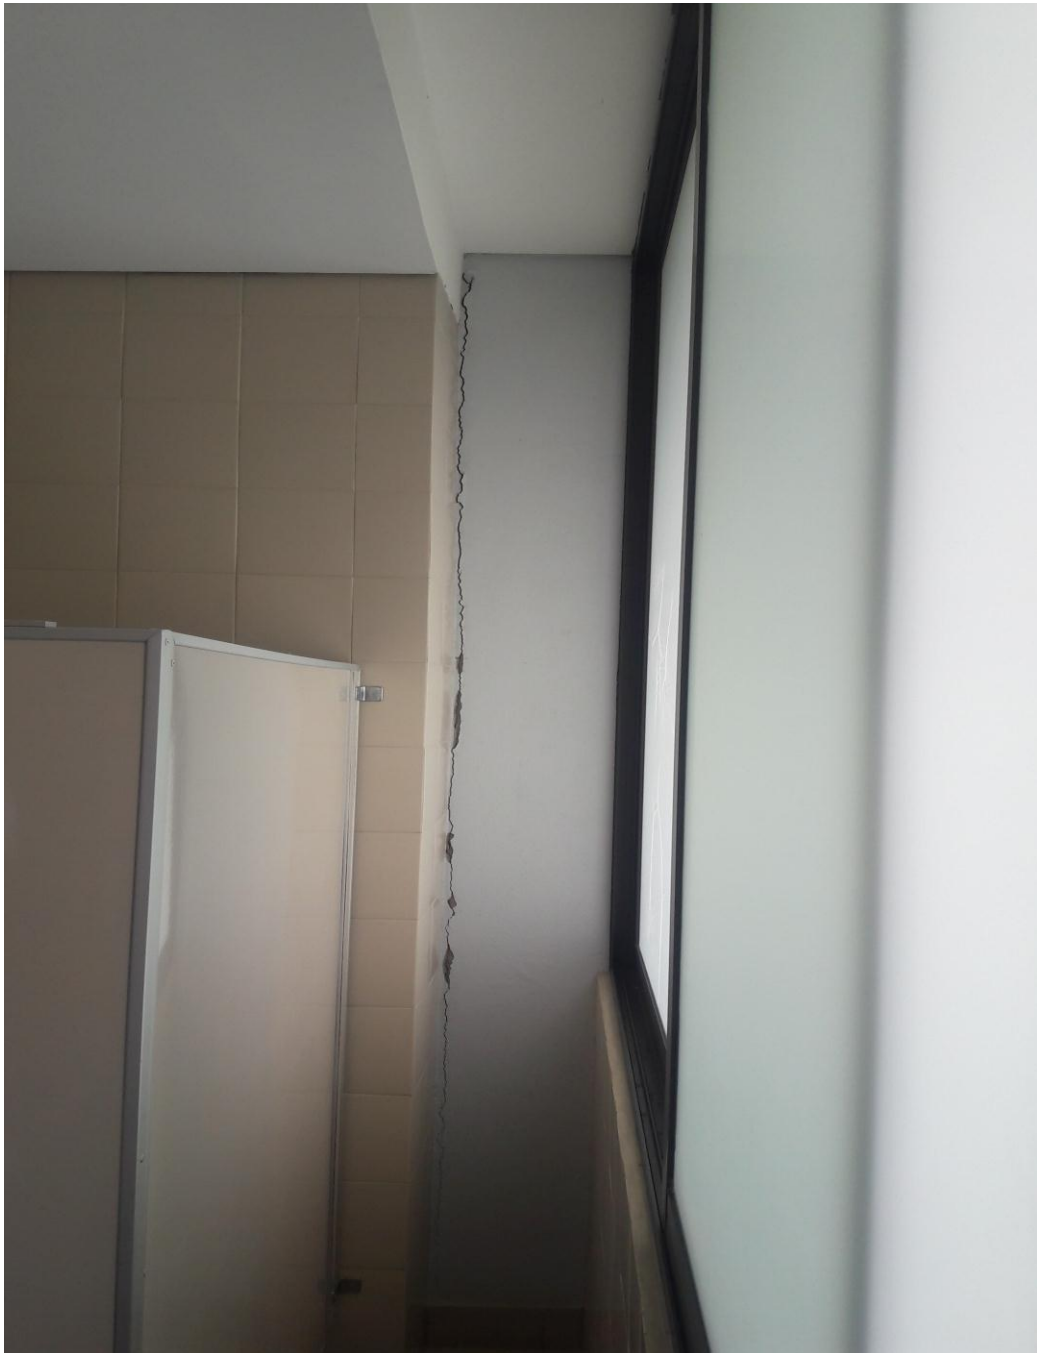
DESPRENDIMIENTO DE ACABADO DE LA ESTRUCTURA PRINCIPAL
