UNIVERSIDAD ANAHUAC DE PUEBLA S. C.

**CALLE ORION NORTE S/N
COLONIA EMILIANO ZAPATA
SAN ANDRES CHOLULA, PUE.
C. P. 72810**

DICTAMEN DE SEGURIDAD ESTRUCTURAL

EDIFICIO 2

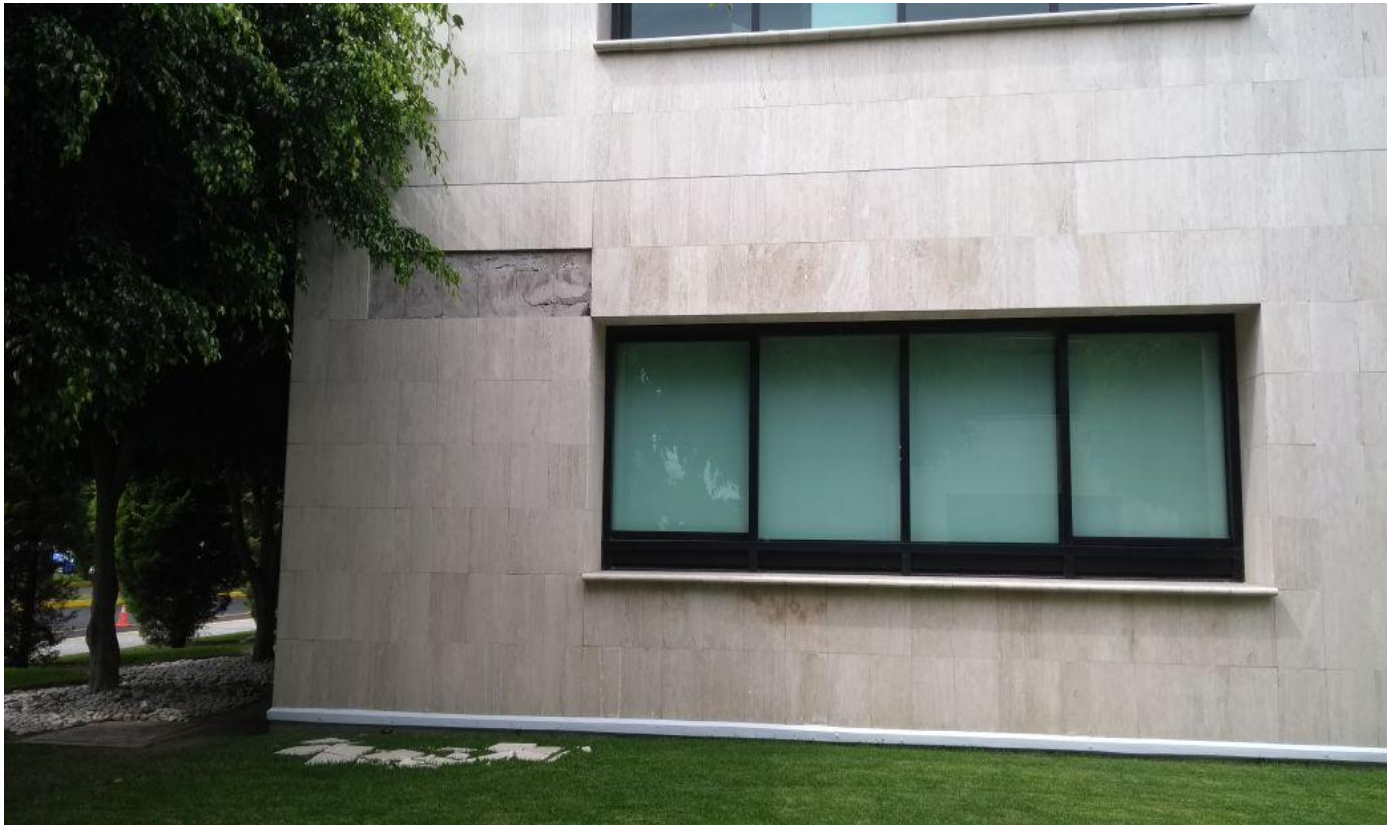
TAMBIÉN SE HACE NOTORIO EN FACHADAS, YA QUE EL RECUBRIMIENTO INTEGRO MUROS Y ESTRUCTURA, SITUACIÓN QUE PROVOCÓ EL DESPRENDIMIENTO DE ÉSTE DEJANDO ALGUNAS PIEZAS EN FECHADA SIN ADHERENCIA ADECUADA.

DESPRENDIMIENTO DE RECUBRIMIENTO EN FACHADA

Y SEPARAR LOS RECUBRIMIENTOS EN FACHADA DE MUROS CON RELACIÓN A COLUMNAS Y TRABES PARA EVITAR QUE SE PUEDA PRESENTAR LA MISMA PATOLOGÍA DESCRITA CON ANTERIORIDAD.

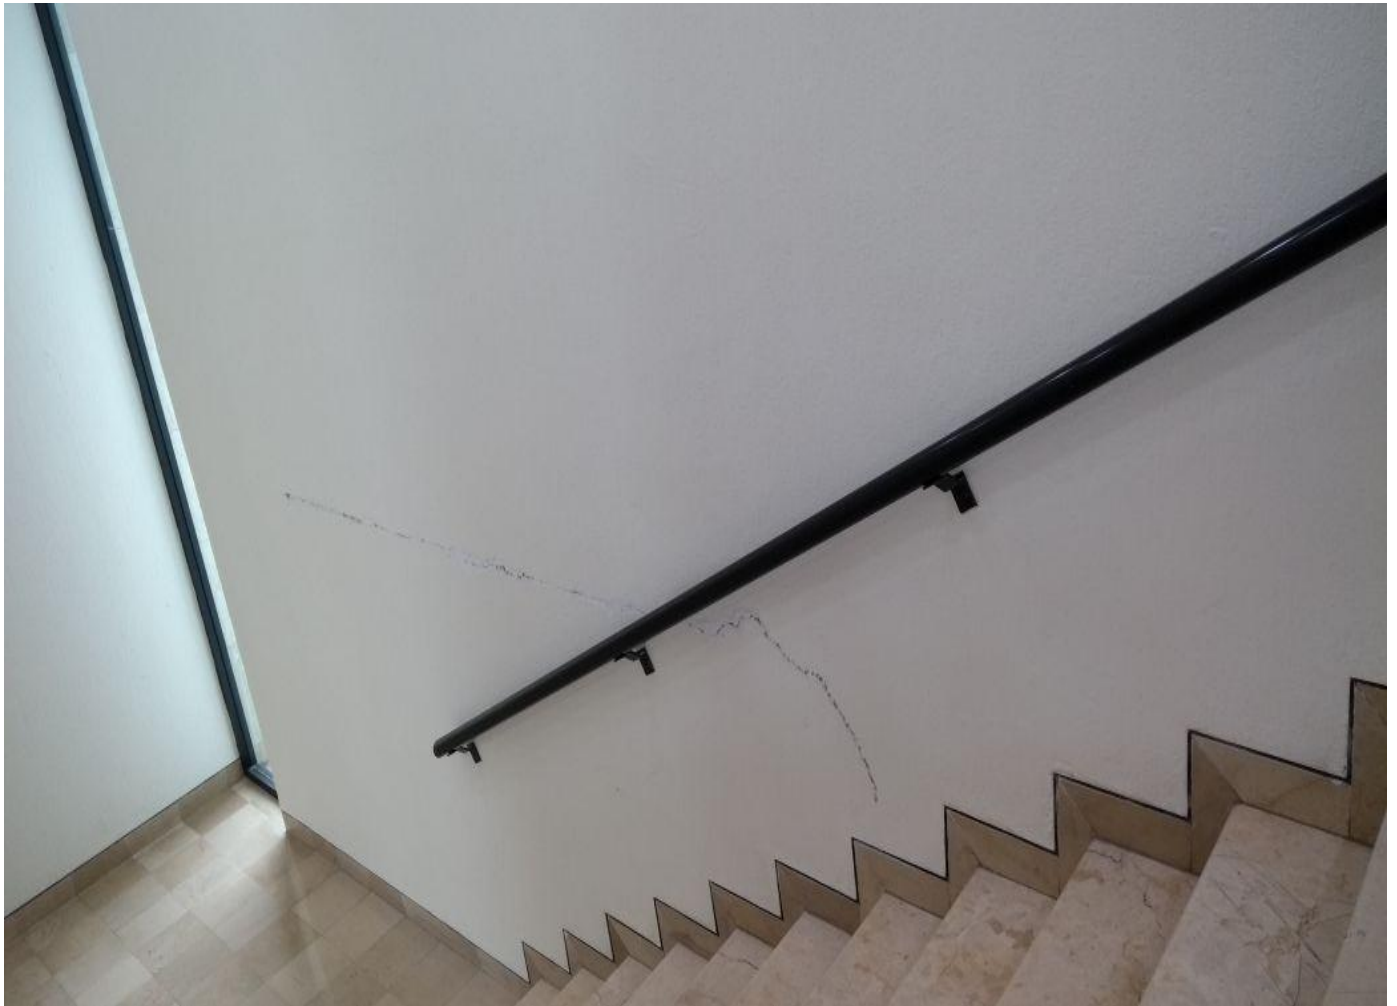
LA ESCALERA AL ESTAR LIGADA A LA ESTRUCTURA TIENE DESPLAZAMIENTOS RELATIVOS CONFORME A ÉSTA Y AL TENER ADOSADO UN MURO, ÉSTE SE FISURA PUES LA ESCALERA CABECEA SOBRE EL MURO PROVOCANDO UNA FALLA TRADUCIDA EN FISURA.

ESTO NO COMPROMETE LA ESTABILIDAD DE LA ESTRUCTURA NI LA ESCALERA.

MURO FISURADO EN ESCALERA, NO COMPROMETE A LA ESTRUCTURA

SE TENDRA QUE REPARAR EL MURO ADOSANDO METAL DESPLEGABLE PREVIO RETIRO DEL ACABADO E INCORPORAR UN MORTERO CEMENTO-ARENA 1:5
