UNIVERSIDAD ANAHUAC DE PUEBLA S. C.

DICTAMEN DE SEGURIDAD ESTRUCTURAL

EDIFICIO 1

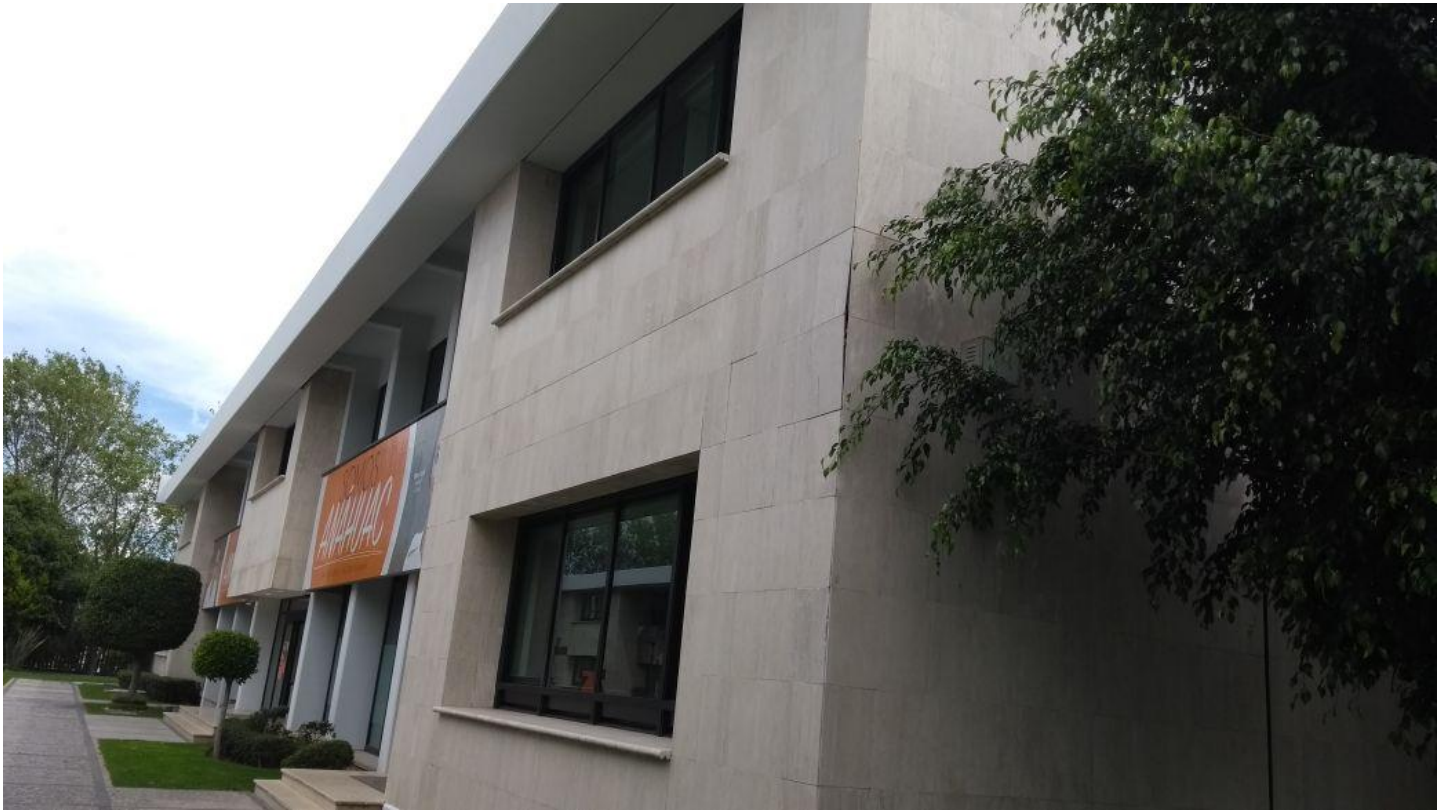
FACHADA PRICIPAL

TAMBIÉN SE HACE NOTORIO EN FACHADAS, YA QUE EL RECUBRIMIENTO INTEGRO MUROS Y ESTRUCTURA, SITUACIÓN QUE PROVOCÓ EL DESPRENDIMIENTO DE ÉSTE DEJANDO ALGUNAS PIEZAS EN FECHADA SIN ADHERENCIA ADECUADA.

SE OBSERVA DESPRENDIMIENTO DE RECUBRIMIENTO

Y SEPARAR LOS RECUBRIMIENTOS EN FACHADA DE MUROS CON RELACIÓN A COLUMNAS Y TRABES PARA EVITAR QUE SE PUEDA PRESENTAR LA MISMA PATOLOGÍA DESCRITA CON ANTERIORIDAD.

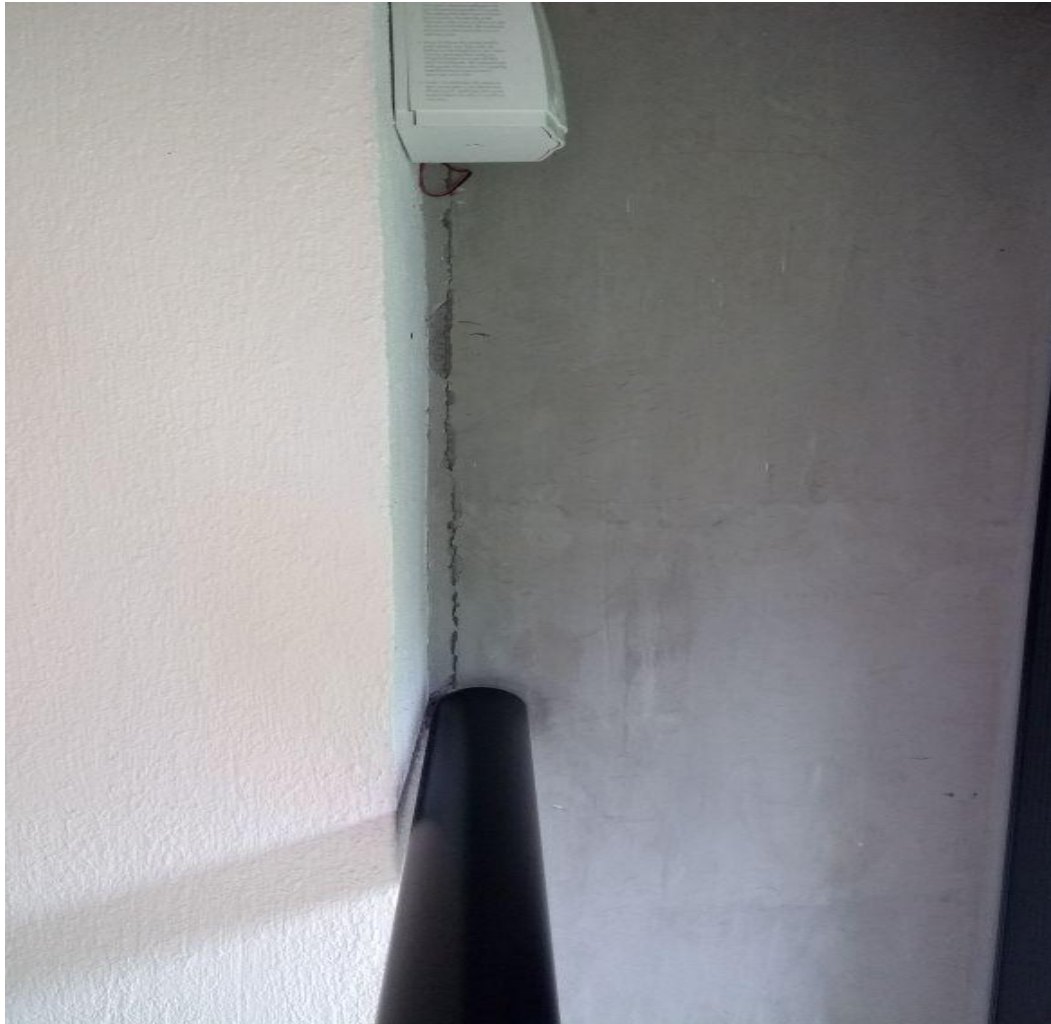
SEPARACIÓN DE ESTRUCTURA Y MURO

EN LOS EJES DONDE HAY PRESENCIA DE MUROS NO SE TIENEN JUNTAS CONSTRUCTIVAS, O LAS QUE TIENE RESULTARON INSUFICIENTES, ESTO ORIGINO QUE AL SOMETER LA ESTRUCTURA A DESPLAZAMIENTOS LATERALES POR LA ACCIÓN SÍSMICA, EL GRADO DE LIBERTAD PARA EL DESPLAZAMIENTO DEL MARCO FUE MAYOR A LA QUE APORTA EL ESPESOR DE LA JUNTA CONSTRUCTIVA, LO QUE LE PROVOCÓ UN CABECEO DE LA ESTRUCTURA A LOS MUROS, MARCANDO LA SEPARACIÓN DE LOS ELEMENTOS ESTRUCTURALES (COLUMNAS Y TRABES) CON RELACIÓN A LOS MUROS, OCACIONANDO QUE EN AQUELLOS MUROS QUE SE TIENE RECUBRIMIENTOS COMO AZULEJO SE DESPRENDAN O SE FISUREN, SIN QUE ESTO REPRESENTA UNA FALLA ESTRUCTURAL.

NO SE COMPROMETE LA ESTABILIDAD DE LA ESTRUCTURA.

SE RECOMIENDA TRABAJAR LAS JUNTAS CONSTRUCTIVAS CON INYECCIÓN DE MATERIALES ELÁSTICOS, TANTO EN UNIÓN DE COLUMNAS Y LOSAS CON MUROS DIVISORIOS.

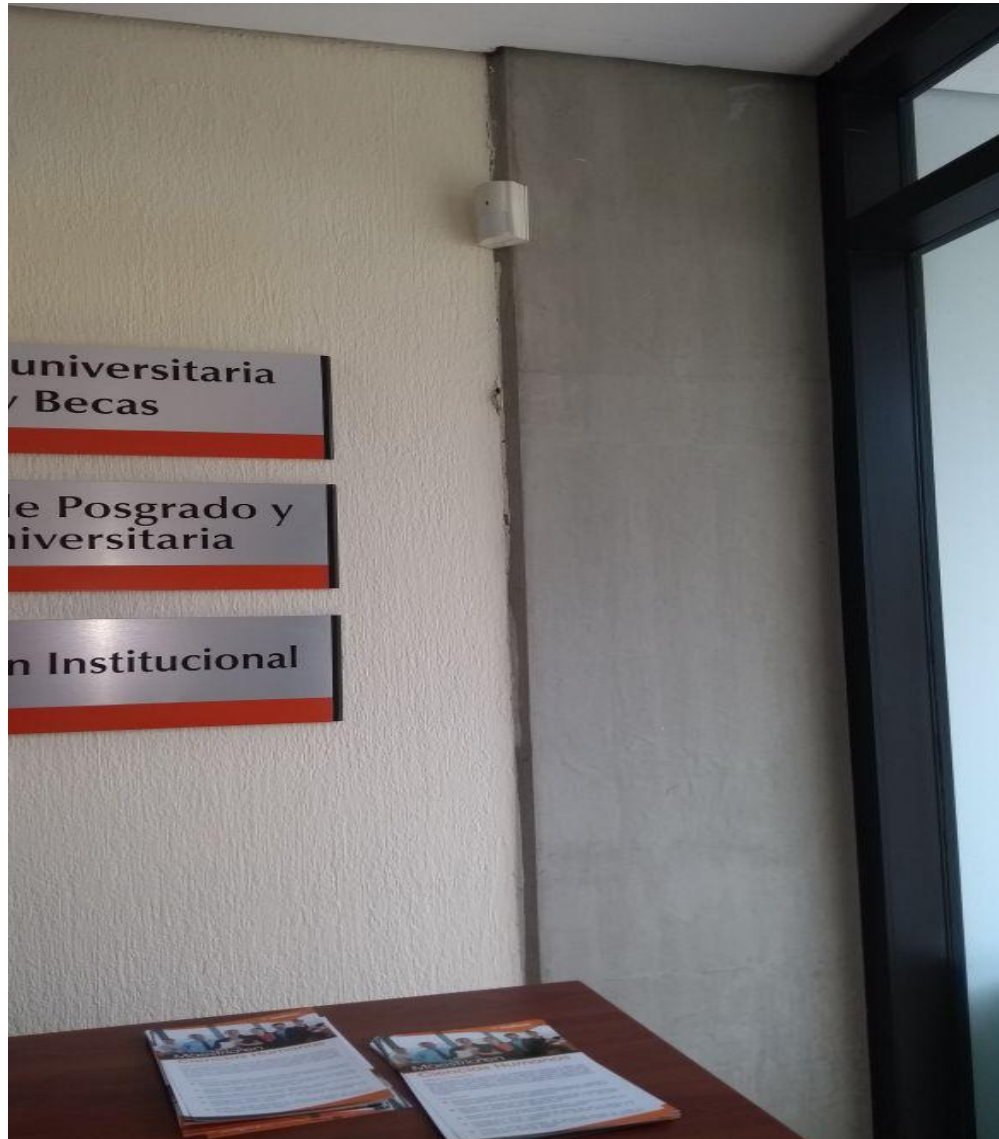
SEPARACIÓN DE ESTRUCTURA Y MURO

NO SE COMPROMETE LA ESTABILIDAD DE LA ESTRUCTURA.
